Obra: Proyecto de Remodelacion y Ampliacion
Servicio Fisiopatogenia y Servicio Enterobacterias
DEPARTAMENTO DE BACTERIOLOGIA

INSTITUTO NACIONAL DE ENFERMEDADES INFECCIOSAS
A.N.L.I.S.

Titulo: DESMONTE.CUB.EXISTENTE
Serie: REPLANTEO MAMPOSTERIA
Escala: 1:100 | Revision: R2 | Archivo: FPBE-RE100.DWG

Plano: 20

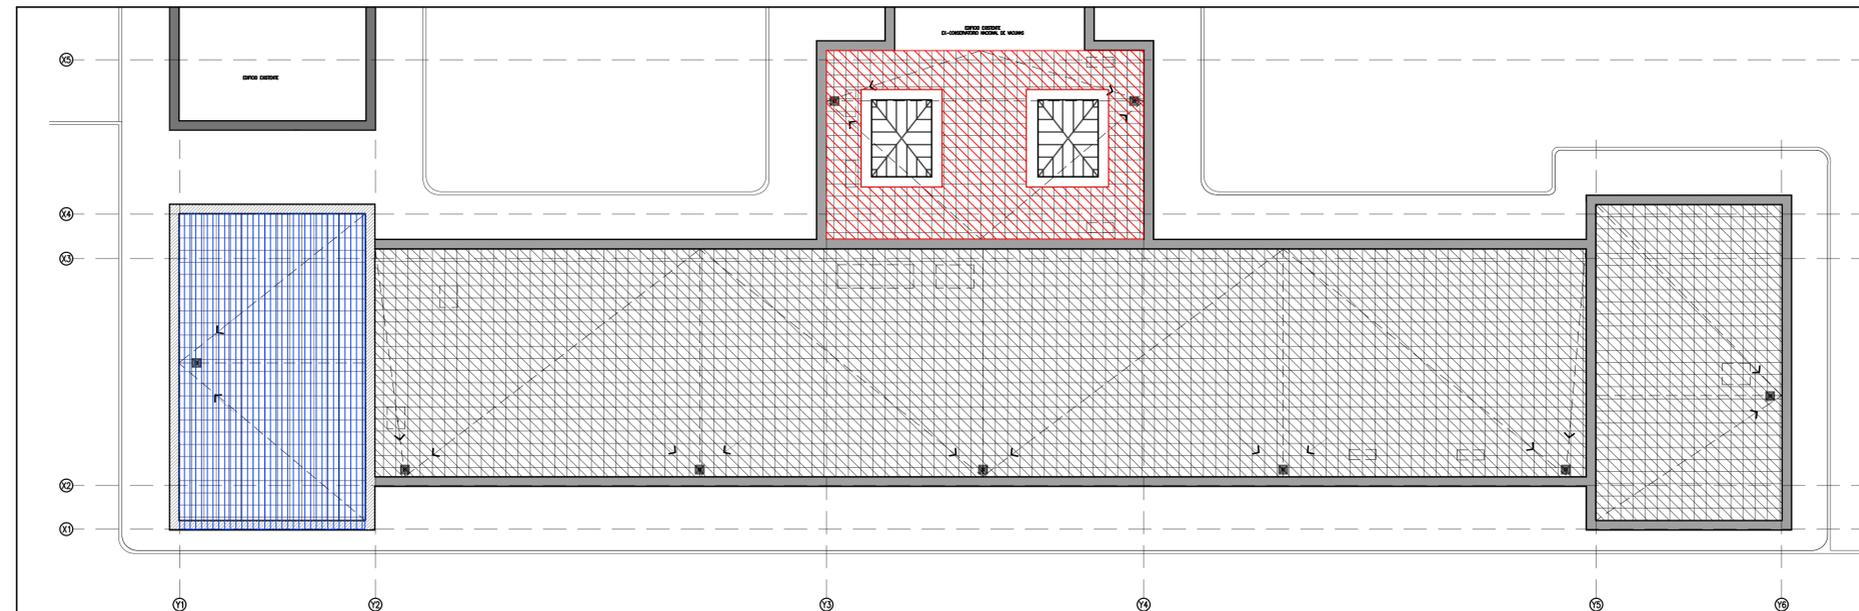
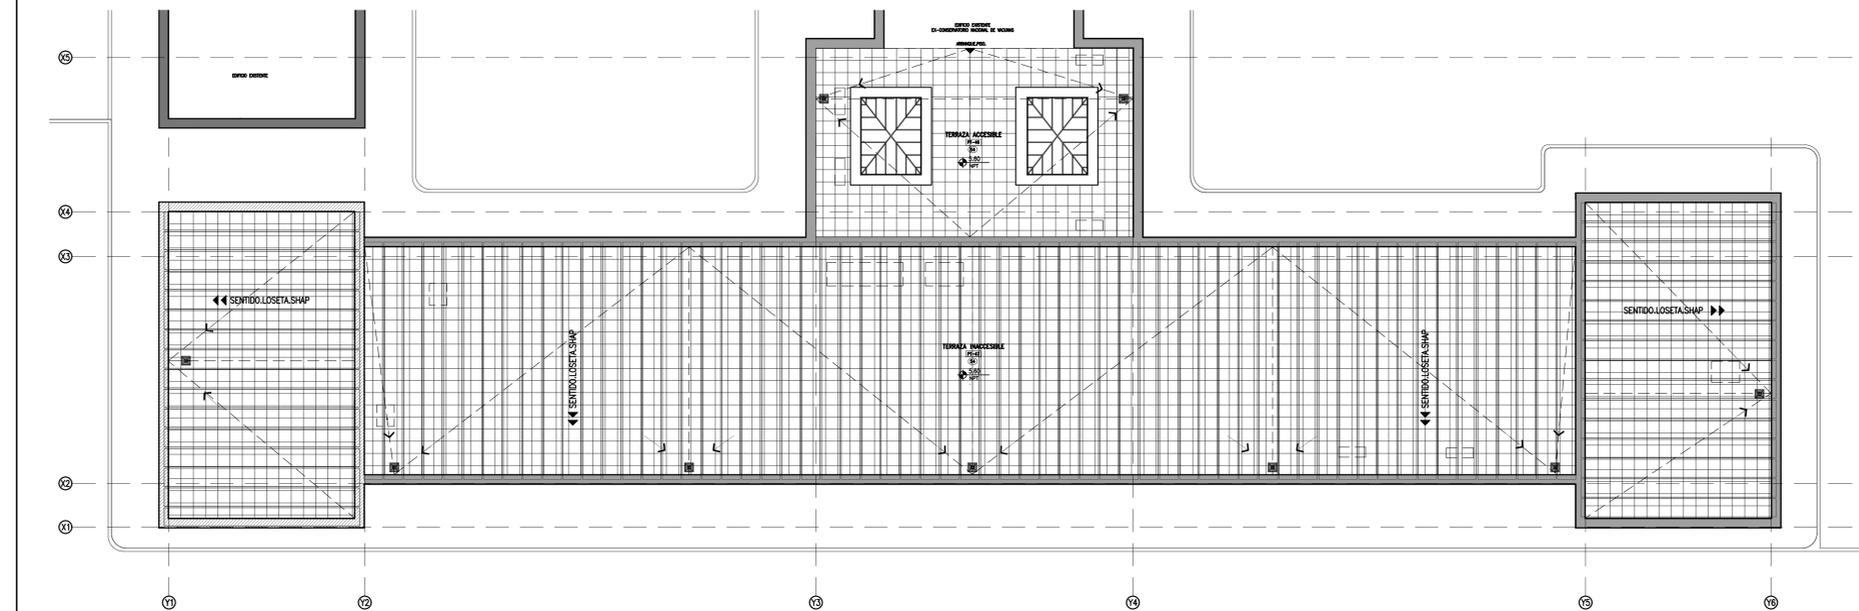
RELEVAMIENTO FOTOGRAFICO

FOTO AREA 2012

DEMOLICION.TECHO.LOSA.2013

DEMOLICION.TECHO.LOSA

CUBIERTA DE LOSA EXISTENTE SECTOR LUCARNAS

ACTUAL.CUBIERTA DE CHAPA A DEMONTAR
