| PROGRAMA DE SEGURIDAD E HIGIENE EN EL TRABAJO<br>REMODELACION DE LA SALA DE REUNIONES-UBICACION DE SALIDA DE EMERGENCIA<br>PABELLON PASTEUR - "DEPARTAMENTO MICOLOGIA" | | |
| PROY: Arquitectura | CLARABOYA<br><br>PLANTA Y VISTA | |
| | | PLANO Nº<br><br>5 |

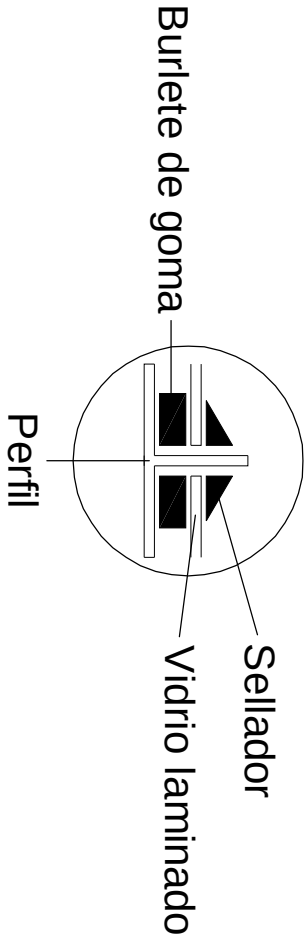
# Detalle sin escala: Perfiles angulo
